**INFORME DIAGNOSTICO ESTRUCTURAL CUBIERTA  
INSTITUCIÓN TÉCNICA AGRICOLA SEDE NIÑAS**

**MUNICIPIO DE ARGELIA  
CABECERA MUNICIPAL**

**ARGELIA, NOVIEMBRE DE 2022**

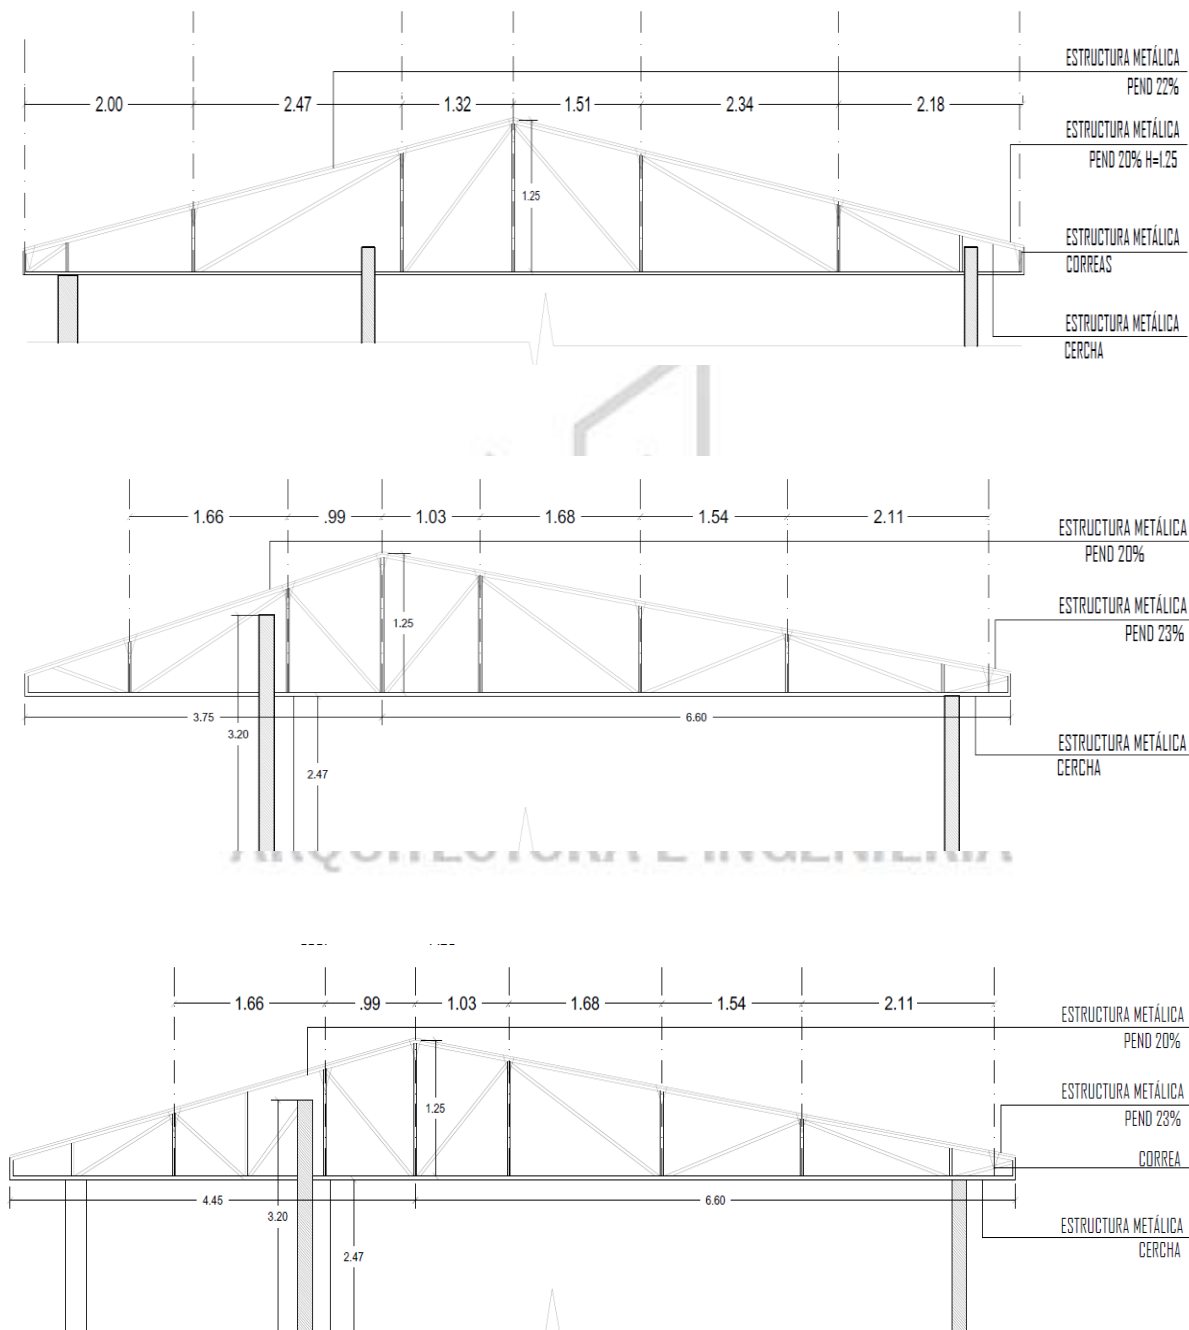
### 3.3 DESCRIPCIÓN ESTRUCTURAL: Cerchas de espacio 1

La estructura metálica de cubierta, compuesta en su gran mayoría por cerchas de dimensiones variables presenta, en algunos casos, oxidación en los extremos, y de manera general se observó falta de pintura en gran parte del elemento, esto por esto que se debe ejecutar mantenimiento de la mencionada estructura a través de pintura de toda la infraestructura metálica de cubierta con su correspondiente anticorrosivo.

Las cerchas metálicas no presentan pandeos, a pesar que a lo largo de la estructura hay elementos en la celosía y en el refuerzo principal con geometría variable, muy posiblemente producto que fueron elaborados sin tener en cuenta ningún tipo de norma técnica; sin embargo no presentan elementos deformados por la flexión producto de las cargas de la cubierta de asbesto cemento existente.
